# 全球衛星定位與自動化監測在坡地防災之應用

## Application of Slope Land Calamity Mitigation by Using GPS Measurement and Automated Monitoring System

主辦單位<sup>1</sup>：交通部運輸研究所臺灣技術研究中心

合作單位<sup>2</sup>：逢甲大學地理資訊系統研究中心

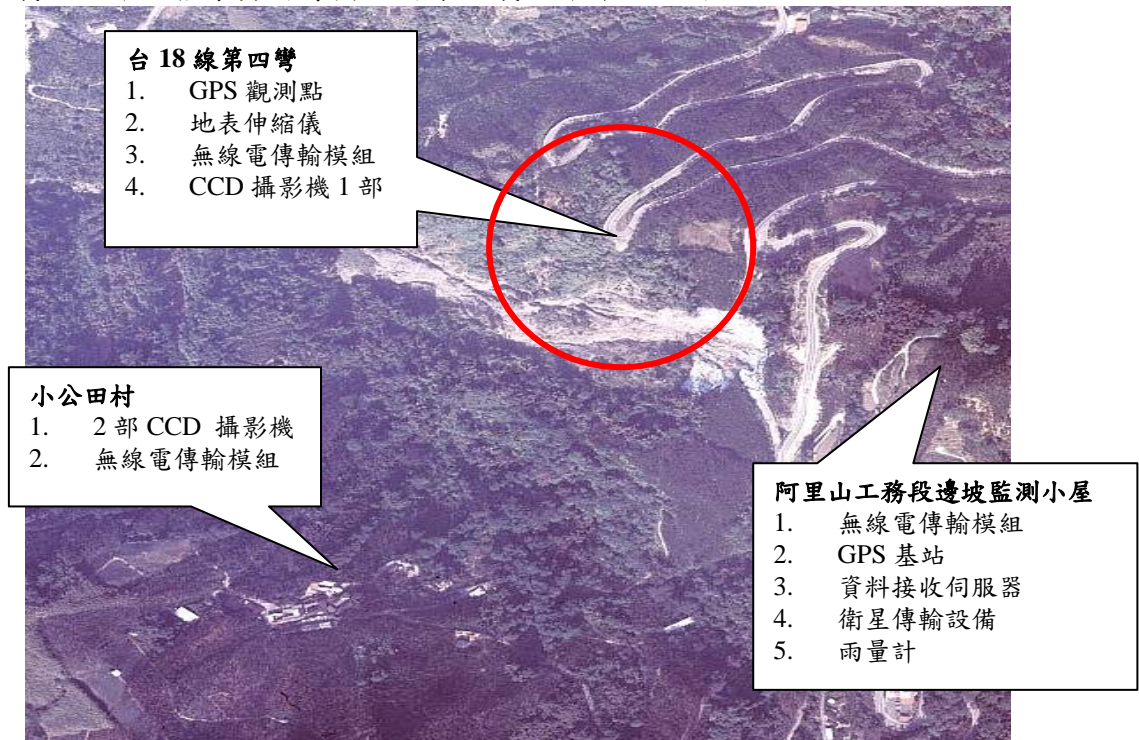
圖 1 儀器裝設位置圖

台 18 線 45K 五彎仔由阿里山工務段搶通雙向便道後，由各大專院校研究團隊裝置各項儀器設備監測道路狀況；其中由逢甲大學裝設之傾斜儀、水位計、雨量計、CCD 即時影像，皆透過儀器小屋內 93 年度阿里山工務段採購之資料接收伺服器儲存、加值後，將即時監測資料經過中華電信之衛星服務傳送回公路局各單位，達成自動化即時監測之目的。第四彎完成儀器架設後之現況：五彎仔第四彎約為台 18 線 44 公里處，為一處 U 型彎道，彎道外側河谷即為八掌溪上游，因河谷自然沖刷，及前年（92 年）45 公里處因豪雨發生嚴重坍方，造成 44K 處路基下滑，危及道路安全，並隨時間持續下滑中。阿里山工務段，已於 93 年底開始，對 30K 處發包施工路基補強之作業，現工程已完成。逢甲大學團隊受阿里山工務段委辦，利用台 18 線 45K 現已架設完成之各項傳輸設備及儀器，配合 93 年度新購置之設備，將 45K 之道路邊坡監測延伸至 44K 處，並由原示範性質，轉變為使工務段更有使用價值的實務性質，為 92 年監測示範站建置的延伸。計畫施行成果，包含台 18 線 44K 第四彎處及小公田村，設置 CCD 攝影機共三部、紅外線投射燈二部、變位計、地表伸縮儀各一部及影像資料傳輸設備等，儀器部署如下圖：

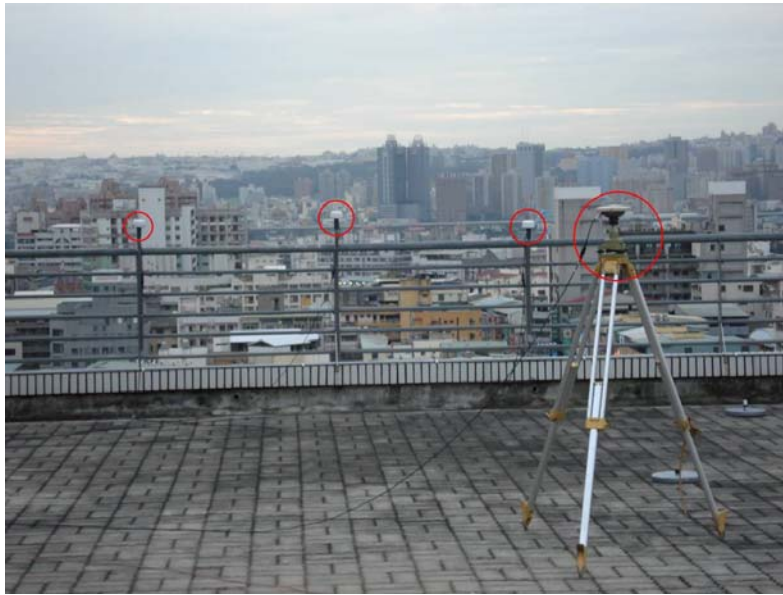
圖 3 多天線 GPS 試驗配置圖

為了尋求試驗便利與對空通視的地方，故利用商學館頂樓進行測試。以現有的儲藏室做為儀器控制室，其中包含一台多天線 GPS 切換器 (Switch)、兩台 GPS 接收器 (Receiver) 和一台電腦主機。並以現有的內政部 GPS 固定站作為此多天線 GPS 量測基站，整個多天線 GPS 佈設位置如圖 3 所示，其中包含一個基站和七個移動站。

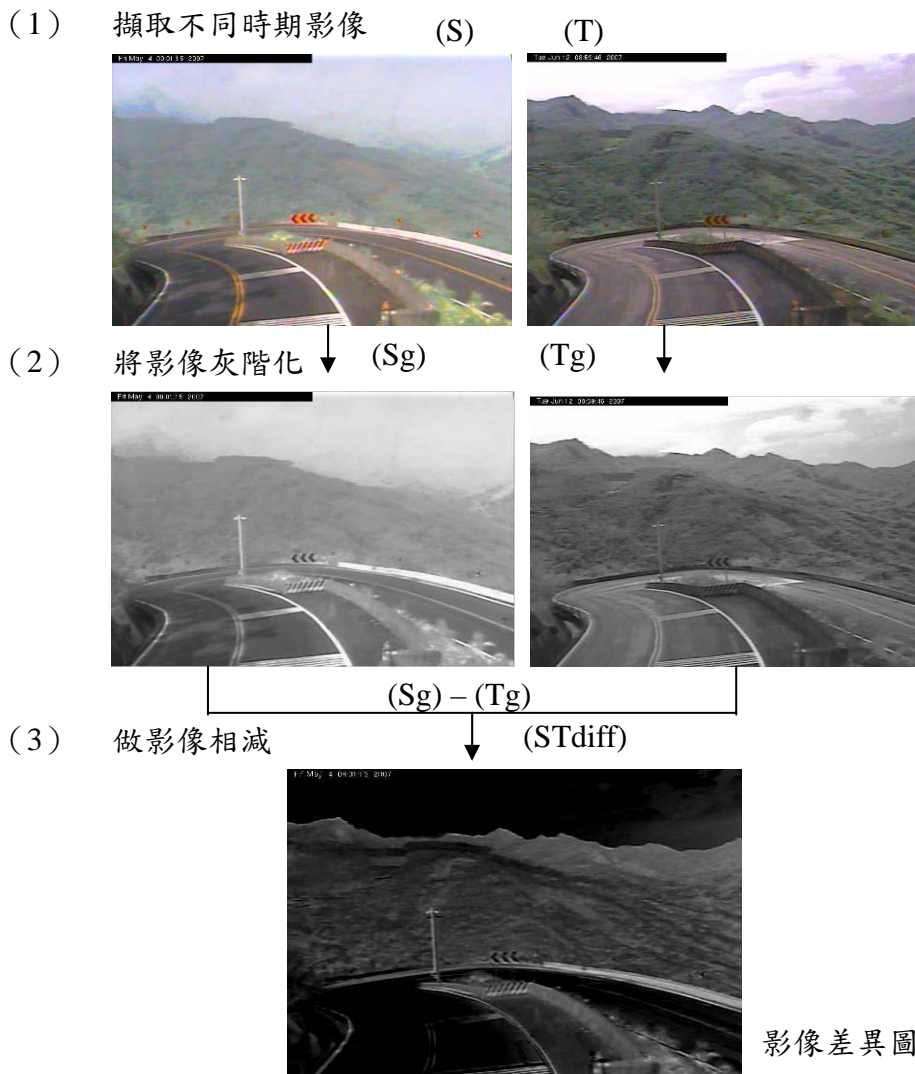
圖 5 數位減影法流程圖

實驗地區於台 18 線五灣仔地區，影像擷取時間為 2007 年 5 月至 9 月，每月取一幅影像作測試，將不同時期之影像，作影像灰階化後，採數位減影法得出影像差異圖，於影像差異圖上作數位量測並配合比例常數值 ( $M_b$ )，計算出其差異量。數位減影法流程圖如下：

將兩幅數位影像直接相減，若兩幅數位影像完全一致，則得到一幅全零（全黑）的影像；若兩幅影像雖背景相同，但有一目標在運動，則得到背景處為零而目標區域不為零的影像。

數位減影法是用於目標運動識別和檢測的一種方法，當相機靜止時，可以很方便的得到目標的位置和邊界，從而對目標進行識別和定位。利用這種減背景的數位減影法，可以提高目標識別定位的可靠性。

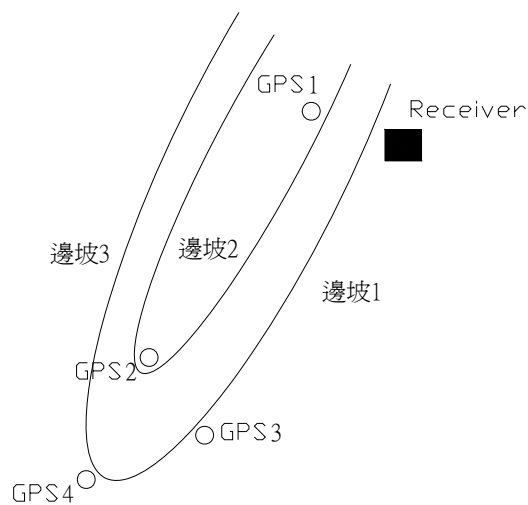
圖 7 現地多天線儀器配置圖

為了實地測試多天線 GPS 系統，本計畫於 10 月初完成所以儀器現地架設工作，其中 GPS 基站一組、移動監控 GPS 天線四組，如下圖所示：

為了即時將全球衛星定位模組 (GPS) 與無線電傳輸模組能實際應用於道路坡面滑動的監測，因此目前 GPS 接收資訊係台 18 線 31K 處之儀器小屋，經現場資料接收伺服器儲存、加值後，將即時監測資料經過中華電信之衛星服務傳送至網際網路上。

首先於 2007/10/17 收集一整天的靜態接收資料，解算出靜態坐標後並於 2007/10/19 開始進行動態即時監測。並將 2007/10/19~2007/10/21 三天的動態即時監測結果繪製如下圖所示。其中除了 GMS3 和 GMS4 的 Y 方向有持續的位移量 (約 2.4cm) 外，其餘皆來回震盪，並呈穩定狀態。再持續針對 2007/10/19~2007/11/12 二十天的動態即時監測結果繪製如下表所示。其中除了 GMS3 和 GMS4 的 Y 方向有持續的位移量 (約 9.76cm) 外，其餘皆來回震盪，並呈穩定狀態。並於 2007/10/25 赴現場確認並非為儀器異常或固定桿晃動等，故研判為邊坡地滑的位移量。將會持續進行即時監測，未來會與影像判釋做比較，看是否能得到相同的結果。
