# 台南地區近年重大颶風災害 個案分析與經濟損失評估

國立成功大學

自然災害減災及管理  
碩士學位學程

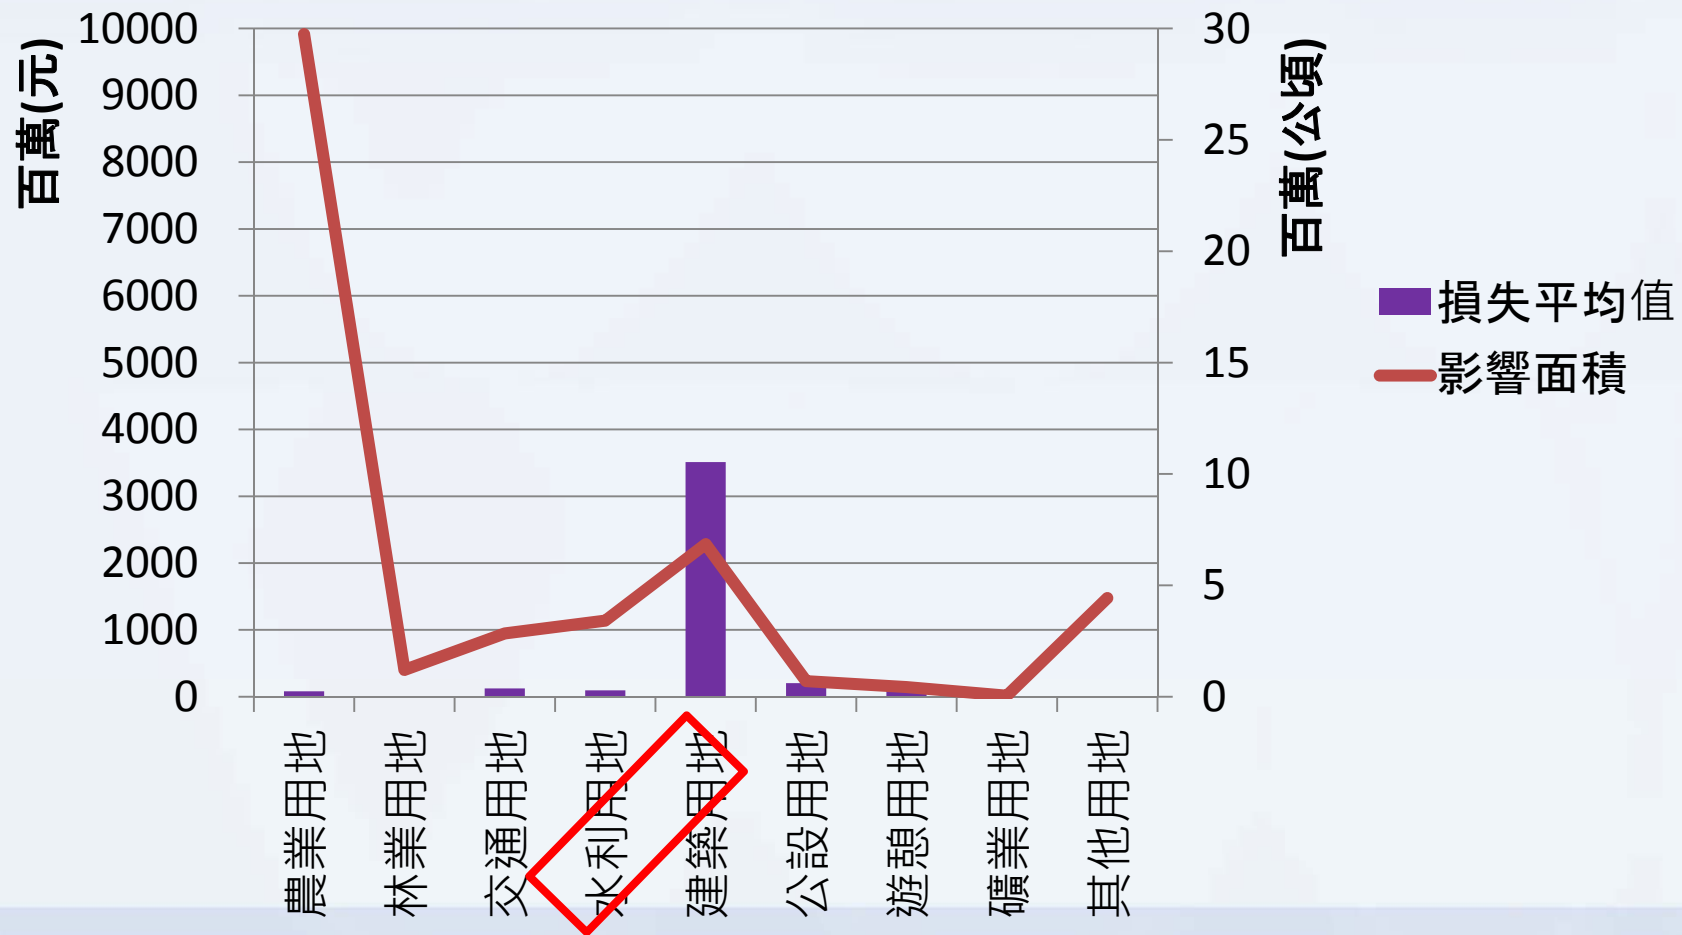
# TLAS 台南損失模擬結果及影響面積

## 2010凡那比颱風

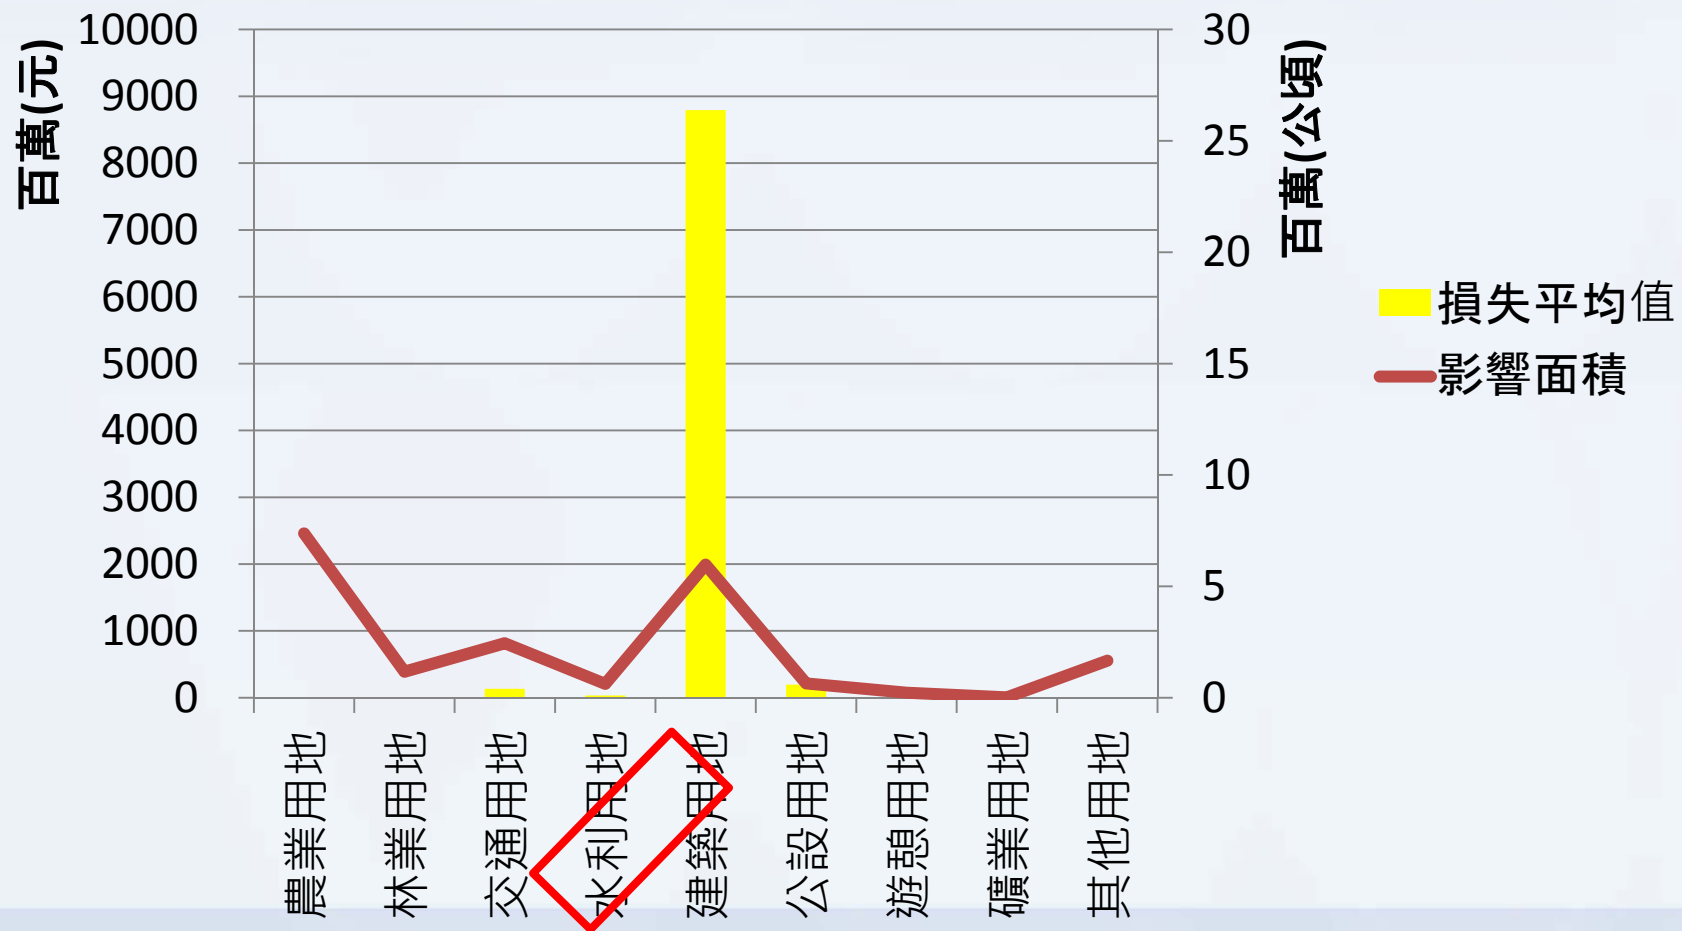
# TLAS 台南損失模擬結果及影響面積

## 0520 豪雨事件

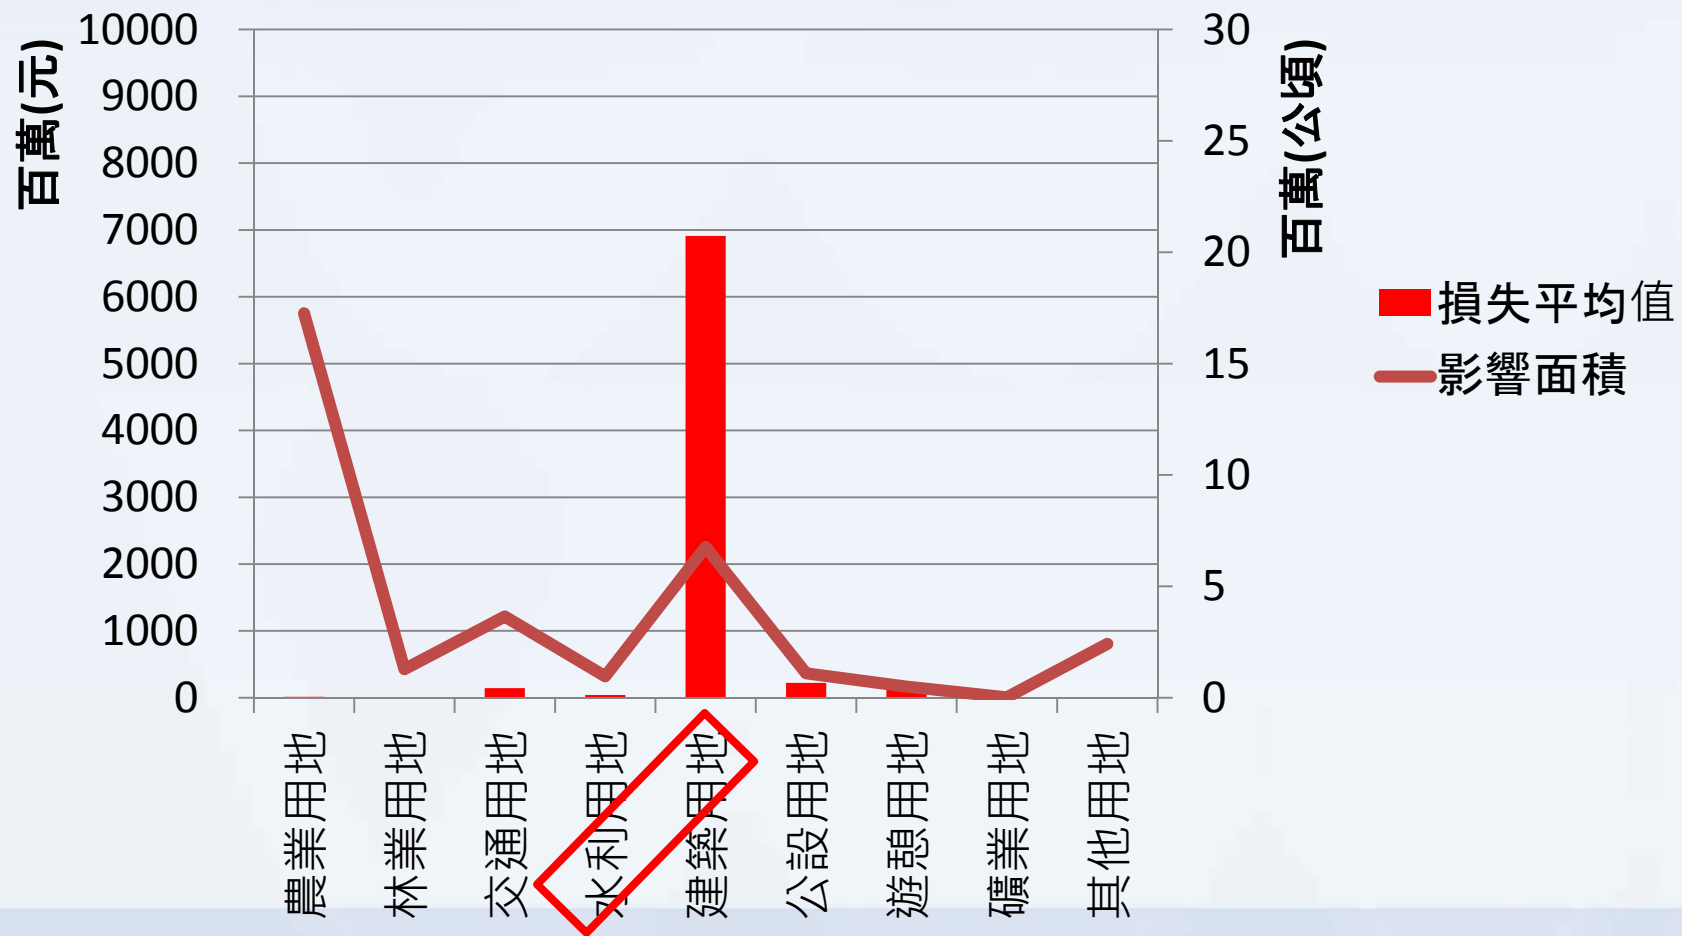
# TLAS 台南損失模擬結果及影響面積

## 2013康芮颱風
