令和 6 年能登半島地震災後記錄

摘要

災防科技中心於 2024 年 11 月中旬，前往石川縣輪島市進行現地探訪，透過實地踏勘與相關資料蒐集，記錄地震災害影響與地方復原所面臨的挑戰，以下為相關記錄與探討。

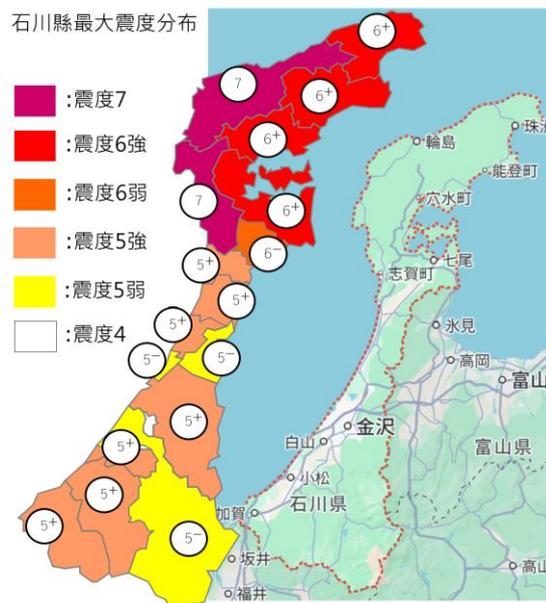
圖 1、石川縣最大震度分布圖(底圖：Google[3]；製圖：國家災害防
 救科技中心(以下簡稱災防科技中心))

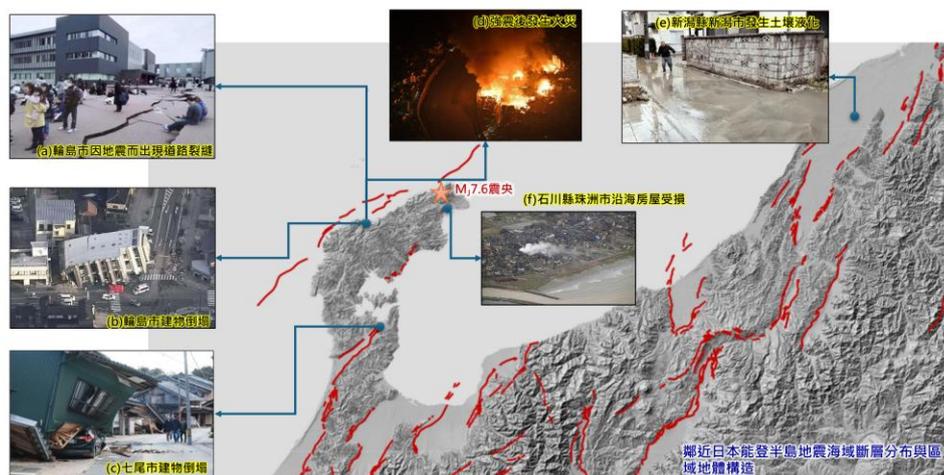
(1)建築物倒塌：強震造成大量住宅、商業設施及歷史性建物遭受嚴重損毀。(2)道路龜裂與地層變形：多條重要幹道出現裂縫，部分路段地層塌陷，嚴重影響通行與救援效率。(3)火災災情：地震導致電線短路與瓦斯管線破裂，引發多起火災，尤以輪島市區火災災情最為嚴重。(4)土壤液化現象：新潟縣新潟市沿海地區觀察到土壤液化現象，導致建築物基礎結構失穩。(5)海嘯侵襲：石川縣珠州市沿岸地區遭受地震引發之海嘯影響，多棟臨海建築物受損。

圖 2、地震災害類型與災情分布示意圖(照片來源：(a)共同社[4]、(b)Reuters[5]、(c)WSJ[6]、(d)共同社[7]、(e)讀賣新聞[8]、(f)共同社[9]；底圖：日本產業技術綜合研究所[10]；製圖：災防科技中心)

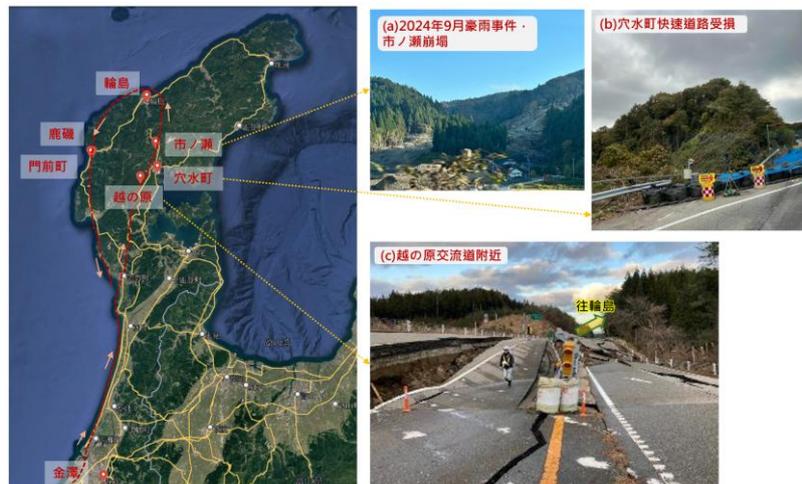
日本文部省國家防災科學技術研究所(National Research Institute for Earth Science and Disaster Resilience，簡稱 NIED)指出，震災初期造成交通設施損毀，致使由金澤至輪島曾需費時長達 10 小時。圖 3(c)顯示越の原交流道路段當時的受災情況，道路嚴重塌陷並發生位移。

圖 3、道路沿線災情紀錄(照片來源：(a)、(b)災防科技中心，(c)石川縣廳[12]；製圖：災防科技中心)

災防科技中心於 2024 年 11 月從金澤市出發，沿能登里山海道前往輪島市，雖已恢復通行，但單程仍需約 3 小時道路多處管制採雙向單線行駛，沿線仍可見多處修復作業持續進行中，如邊坡崩塌處設置防水覆蓋布、防止進一步侵蝕之臨時擋土堆，以及在嚴重塌陷路段設置警示標誌。此外，途中也發現河流沿岸有多處崩塌現象，據研究報告指出，輪島市市ノ瀬町猿谷地區在能登半島地震後，發生了長度約

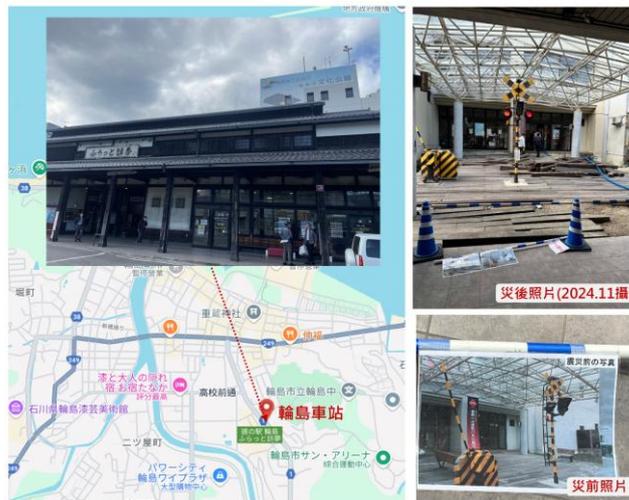
輪島車站位在輪島市河井町，曾是能登半島北部的重要交通據點，連接輪島市與石川縣其他地區，對當地居民與觀光客而言，是往返輪島市的重要門戶。然而，因乘客人數逐年減少，長期虧損無法持續營運，車站所屬的穴水至輪島段最終於 2001 年 4 月 1 日廢止，輪島車站隨之關閉。車站原址後來改建為「道之驛輪島 Flat 訪夢(ふらっと訪夢)」，轉型為文化會館與觀光服務中心，車站部分建築物在能登半島地震中受損，至 2024 年 11 月修復工程仍持續進行(圖 4)。

圖 4、輪島車站震災後狀況(底圖：Google[3]；照片來源與製圖：防災科技中心)

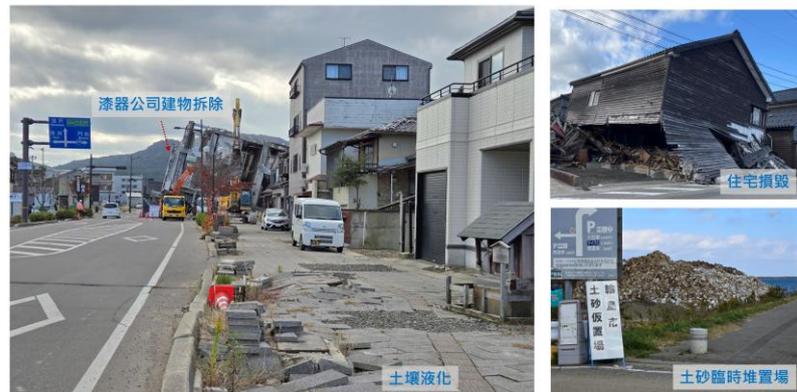
輪島市中心「五島屋」漆器公司的七層樓建築在地震時倒塌，壓毀鄰近建築物，造成兩人罹難[13]，2024 年 11 月時正進行拆除作業。市區內可見明顯土壤液化現象，包括路面開裂、地下管線露出地表上、人孔蓋位移等情形。受交通不便影響，拆除損毀建物產生的大量廢棄物與土方無法即時清運，暫時集中堆置於市區臨時堆置場，等待後續處理(圖 5)。

圖 5、輪島市區建築損毀與土壤液化現象(照片來源：災防科技中心)

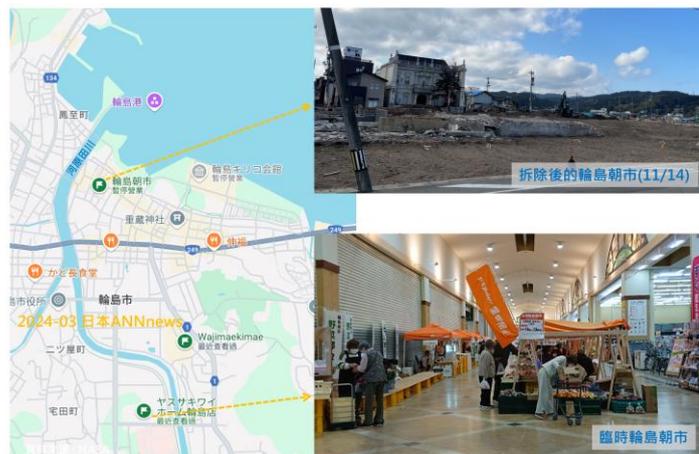
燒至 1 月 6 日才完全撲滅，最終造成約 300 棟建築物焚毀(圖 6)，重創當地歷史街區與商業活動[14]。當時消防行動遭遇三大困難，首先地震造成陸上消防管線損壞，水源嚴重短缺；其次，鄰近的河原田川因地震導致河床抬升，水位下降，水源枯竭，現場無水可取；第三，受限於海嘯警報期間的安全限制，消防單位無法自港口取水，導致撲滅作業進展困難，火勢長時間難以控制。災後，部分朝市攤商為了持續營業與維持生計，遷入市區大型超市內設置臨時市集，為災後重建與朝市復甦邁出一步。

圖 6、輪島朝市損毀情形及臨時朝市(底圖：Google[3]；照片來源與製圖：災防科技中心)

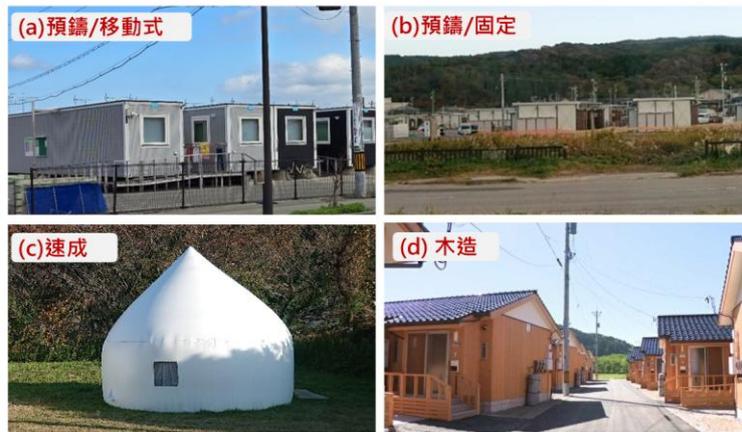
為安置大量震災受災戶，輪島市共設置 45 處臨時組合屋區，分為三種類型(圖 7)，包括：可移動式預鑄屋約 90 單位、固定式預鑄屋約 1,646 單位，以及木造臨時住宅約 1,133 單位。NIED 的同仁表示預

鑄住宅屬於短期安置設施，租期結束後將進行拆除；而木造住宅則可轉為永久性使用，未來可作為類似社會住宅的長期居住空間，供居民定居生活。此外，為提供臨時避難空間，輪島市亦設置了由名古屋工業大學設計的白色洋蔥狀臨時避難設施。該設施高約 4 公尺，室內面積約 20 平方公尺，其結構簡易，可於 2 小時內完成組裝，快速投入避難使用[15]。

圖 7、各類型臨時住宅及避難處所示意圖(照片來源：(a)、(b)、(c)災害防救科技中心，(d)TBS[16])

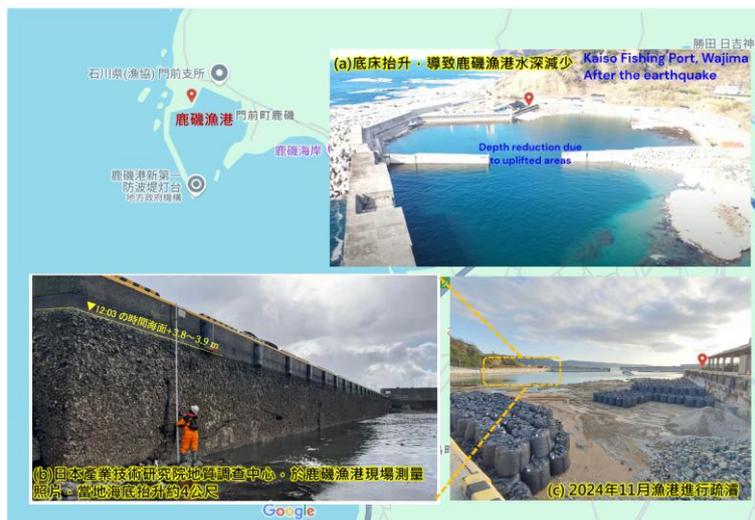
漁港座落在石川縣輪島市門前町，是輪島市西北沿海地區中小型漁船的主要出入港口，也是當地漁業與社區經濟的據點。在能登半島地震後，鹿磯漁港海床大幅抬升，根據日本地質調查總合中心(Geological Survey of Japan，簡稱GSJ)在2024年1月8日發布的現地測量資料，該地因地震造成海床抬升約4公尺，港口水深因此驟減，

導致漁船無法正常出入，影響當地漁業產業，2024 年 11 月港口在進行疏濬作業(圖 8)。此外，京都大學防災研究所(Disaster Prevention Research Institute, Kyoto University，簡稱 DPRI)於 2024 年 2 月拍攝的影像顯示，鹿磯漁港內部的堤岸結構與碼頭設施受損嚴重，需透過中長期修復計畫逐步整建，才能恢復港口基礎設施的完整性與使用安全 [17][18][19]。

圖 8、鹿磯漁港震後海床變化與設施損毀情形(底圖：Google[3]；照片來源：(a)DPRI[20]、(b)GSI[18]、(c)災防科技中心；製圖：災防科技中心)

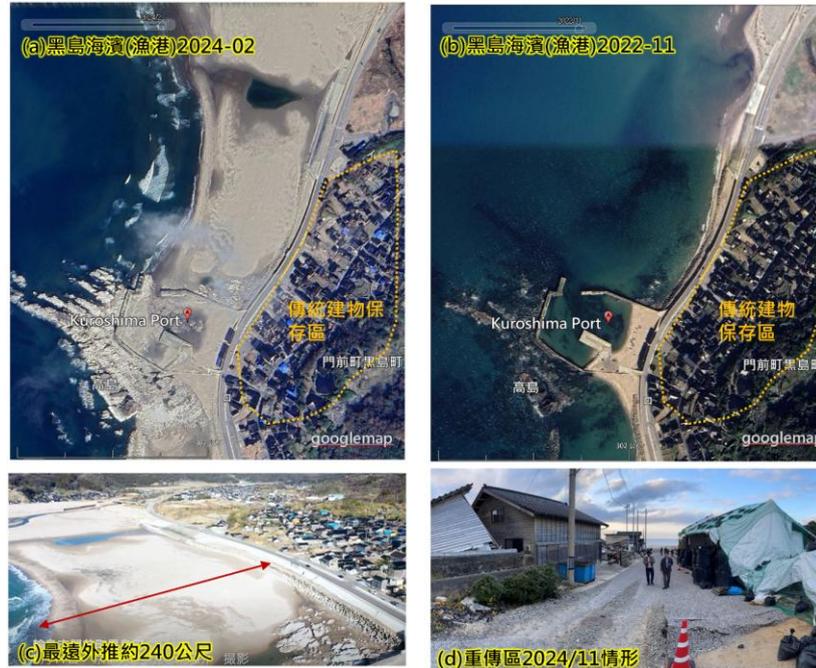
漁港位在輪島市門前町，屬於小型的地區漁港，該處海床在能登半島地震中抬升約 3.2 公尺，最顯著的變化是海岸線外推達 240 公尺(圖 9)，造成港口功能完全喪失，實難以透過傳統疏濬手段恢復。鄰近的黑島傳統建物保存區，是保有明治時期船主聚落風貌的重要歷史

文化聚落。而且，黑島傳統建物保存區於 2007 年曾歷經地震倒塌及重建，在能登半島地震再度嚴重受損[21]。

圖 9、黑島漁港及黑島傳統建物保存區損毀情形(照片來源：(a)、(b)Google[3]、(c)DPRI[22]、(d)災防科技中心；製圖：災防科技中心)

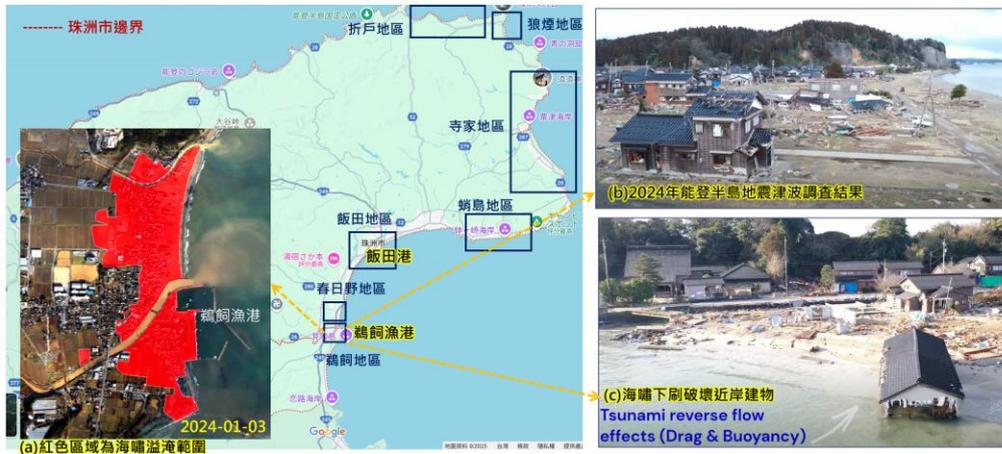
1. 狼煙、折戶地區：因較接近震央，狼煙漁港有 1.5 公尺的地盤隆起，據當地居民回報，地震發生後約 5 分鐘海嘯便到達。該地區觀測到的最大海嘯溢淹深度約為 4.5 公尺。
2. 寺家地區：位於珠洲市東北沿岸，背後為台地地形。該地區觀測到最大海嘯溯升高度為 5.6 公尺，是珠洲市沿岸最高。由於地形陡峭，海嘯向上溯升距離顯著，沿海第一排建築物遭受嚴重破壞。
3. 飯田、蛸島地區：是珠洲市內平地最廣的地區，淹水範圍從上戶町至蛸島漁港，沿岸延伸約 6 公里，大部分淹水範圍距海岸線約 50 公尺。飯田港港區內海嘯高度約為 1.4 至 4.4 公尺，海嘯約於 16 時 41 分抵達飯田港。防波堤開口成為主要海水入侵路徑，東防波堤周邊約 130 公尺範圍內的沉箱、消波塊出現傾倒、傾斜及沉陷等嚴重損害，為港區內損毀最為顯著之處。
4. 宝立町・鵜飼地區：珠洲市的溢淹深度估計達約 3-4 公尺，溢淹面積約 106 公頃，以鵜飼漁港鄰近地區最為嚴重。地震後引發的海嘯造成珠洲市沿海許多房屋遭沖毀或被海嘯帶離原址，並觸發火災

等複合災害，在珠州市寶立町主要河川鶺飼川也發現海嘯逆流衝擊河岸的災情。

圖 10、鶺飼地區受海嘯侵襲情形(照片來源：(a)朝日新聞[24]、(b)、(c)DPRI[22]；製圖：災防科技中心)

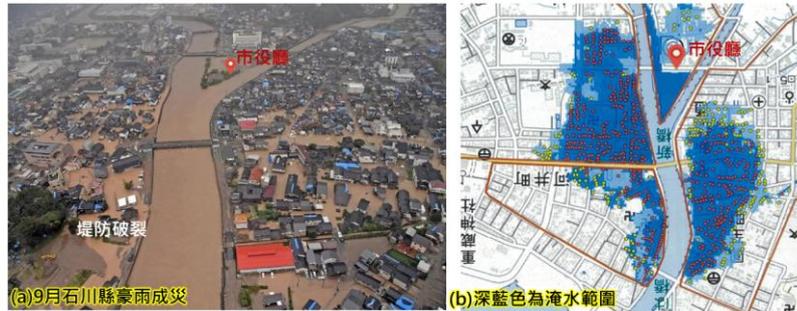
能登半島在 2024 年 9 月 21 日發生破紀錄豪雨災害，災情集中於石川縣輪島市、珠洲市及能登町等地區，這些地區亦為同年能登半島地震的重災區。此次豪雨是由颱風第 14 號「葡萄桑」轉為低氣壓後與鋒面交會所致，形成線狀降雨帶，導致極端降雨集中於能登半島北部[26]。根據日本氣象廳資料顯示，多處地區出現有歷史紀錄以來最大雨量。輪島市 3 日累積降雨量達 501 毫米，為當地 9 月月均值的兩倍以上，珠洲市亦在 48 小時內累積近 400 毫米雨量。9 月 21 日上午，日本氣象廳對石川縣發布「大雨特別警報」與最高等

級洪水警戒(黑色)，凸顯降雨強度與災害風險之高(圖 12)。石川縣政府統計，截至 10 月 25 日，豪雨造成至少 15 人死亡、47 人受傷，其中包括參與地震災後重建的工程人員。

圖 12、石川縣輪島市淹水照片與淹水範圍(照片來源：(a)太報[27]；(b)Satomi Kimijima[28]；製圖：災防科技中心)

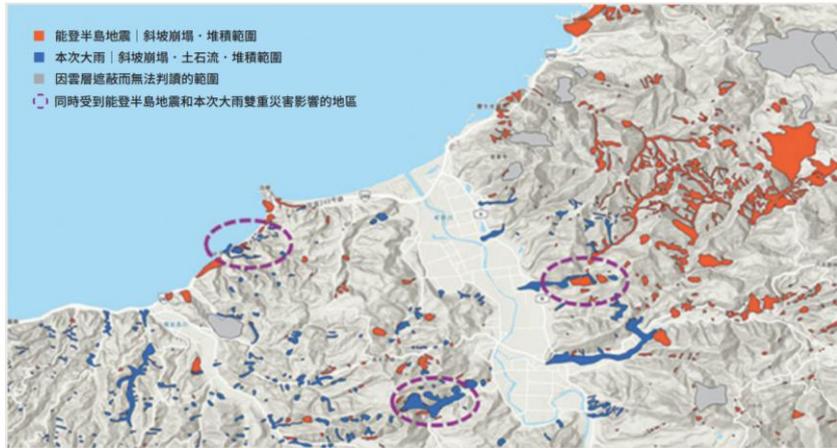
地震造成的地質脆弱性，使得 9 月豪雨引發多起坡地災害。石川縣共發生至少 16 條河川氾濫、12 條河川決堤，並伴隨洪水、崩塌及土石流等嚴重災情，尤以輪島市中屋隧道附近的崩塌最為嚴重。研究顯示，多數崩塌地點皆為年初強震已造成破壞的不穩定坡面，顯示地震與豪雨災害間的高度連鎖性(圖 13)。交通與基礎設施亦遭受重創。土石流阻斷多條主要道路，導致 46 處聚落因交通中斷成為孤島。原已因地震而癱瘓的鐵道系統尚未完全修復，又因洪災進一步延誤復通。暴雨造成逾 6,450 戶停電，4,200 多戶持續停水，手機訊號亦受干擾。此外，豪雨加劇震後重建困難。許多倒塌房屋尚未拆除，重建工程進度受阻(圖 14)。

圖 13、輪島市北部邊坡破壞數據比較圖(照片來源：災防科技中心)[26]

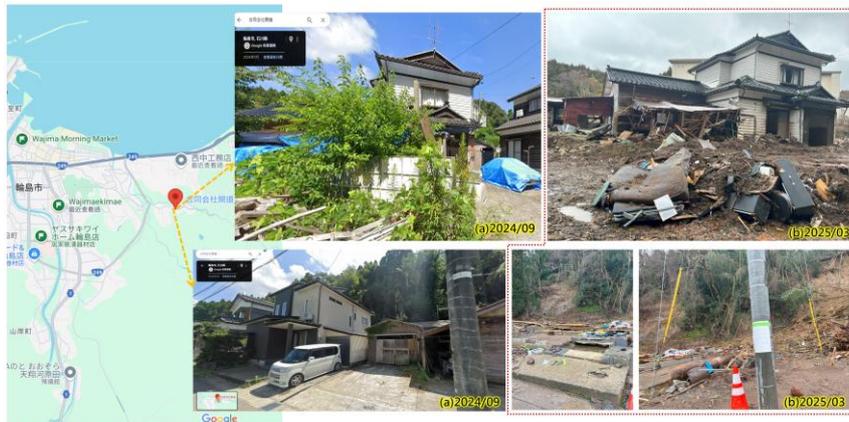
圖 14、輪島市 9 月淹水主要受災地區(照片來源：(a)Google[3]、(b)災防科技中心；製圖：災防科技中心)
