精準災害環境監測技術發展

張志新 組長
坡地與洪旱組

2021.03.31

- 雷達衛星影像於災害環境監測應用
- 影像質點追蹤法(PIV)於崩塌位移評估技術發展
- 地動監測坡地災害之技術發展
- 2020年度重大災害紀實

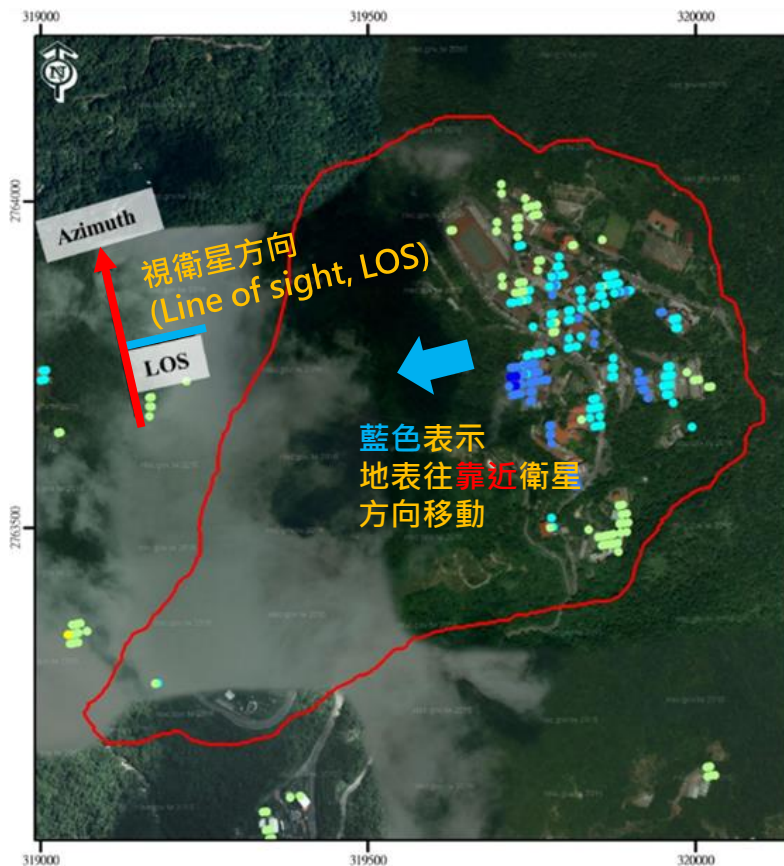
- 升軌影像成果
- 2014/10/22-2019/10/26(177張)
- 主影像日期 2018/05/28

- 降軌影像成果
- 2014/11/05-2019/10/28(160張)
- 主影像日期 2018/08/05

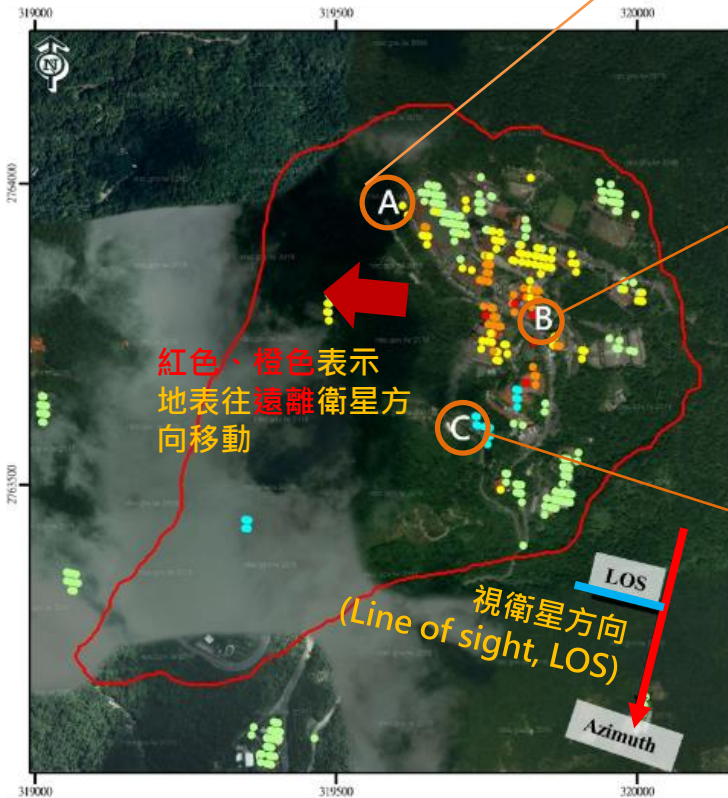
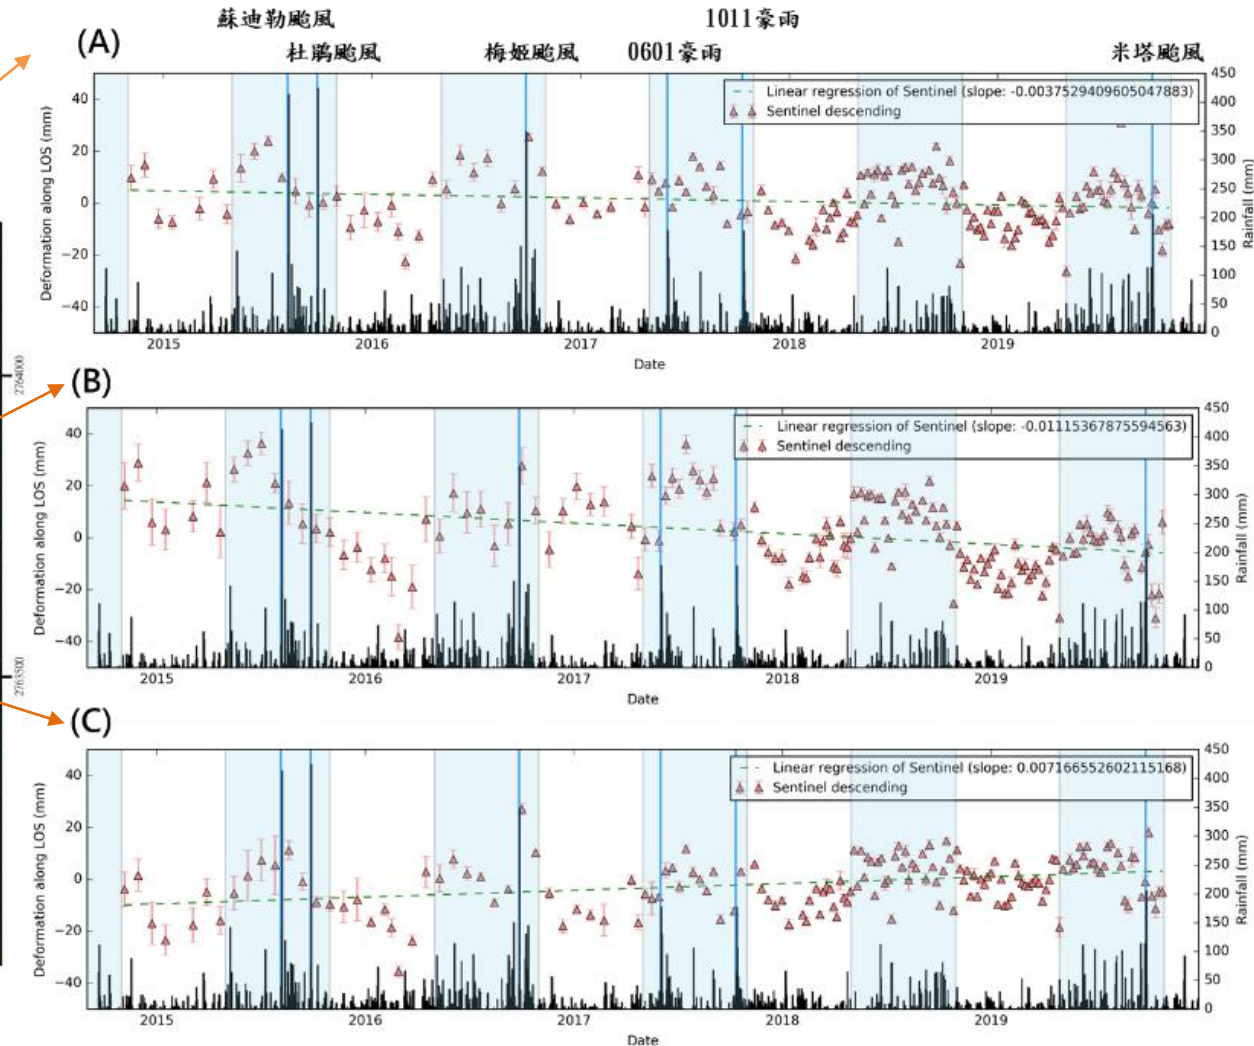
新北市石碇大崙山PSInSAR時序變化

由PS點視衛星方向位移比對雨量資料之時間序列，本區地表變形有明顯的季節性變化現象存在
氣象局石碇測站

- 降軌影像成果
- 2014/11/05-2019/10/28(160張)
- 主影像日期 2018/08/05

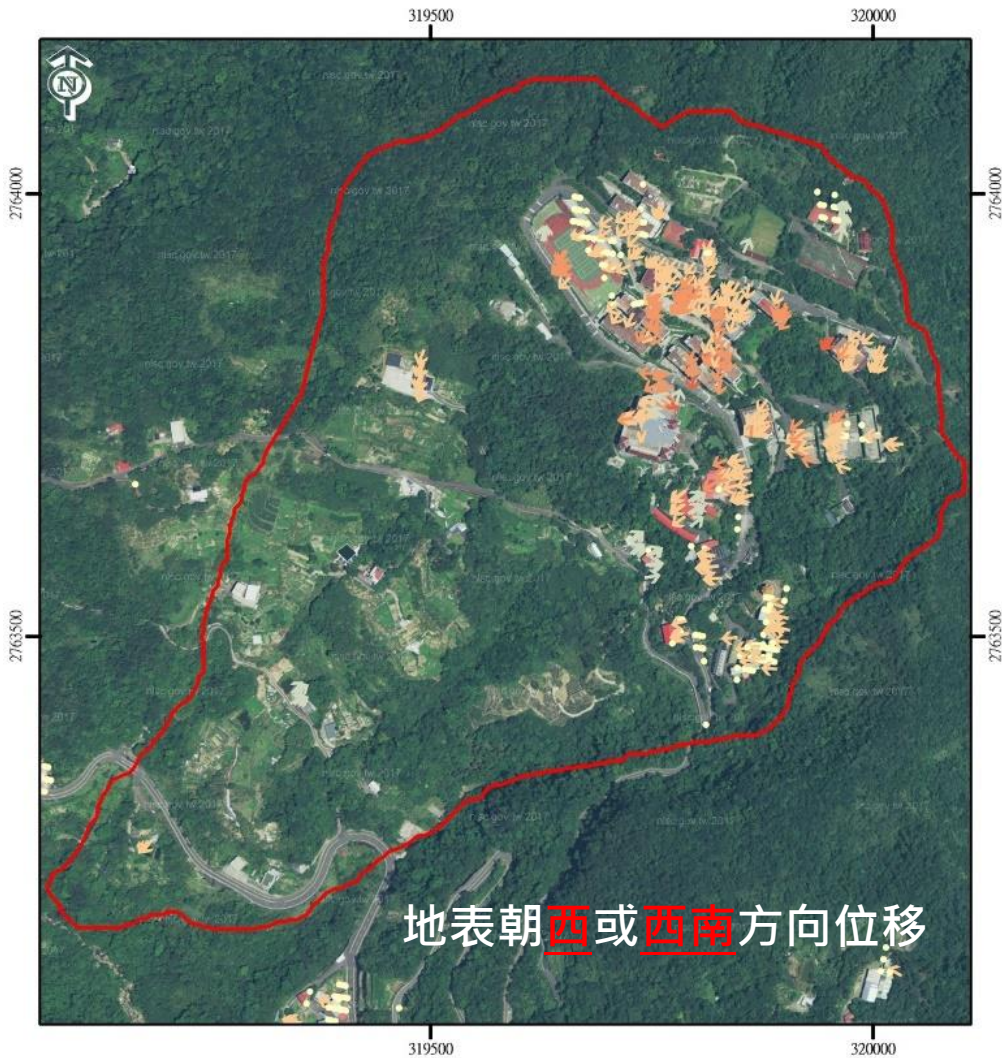
新北市石碇大崙山平行坡面投影位移

沿視衛星(LOS)方向的地表變形數值投影至平行坡面的方向，校區內平行坡面方向之變形速率最大約30 mm/yr

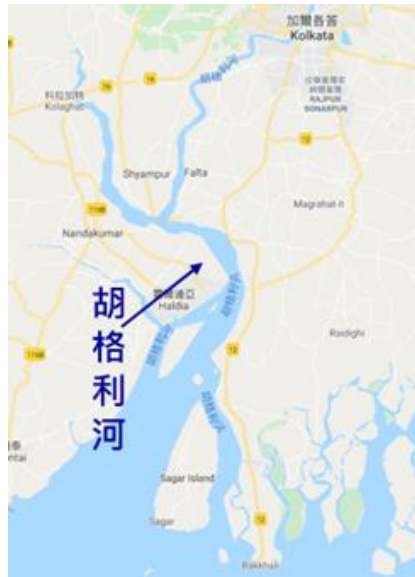
應用Sentinel-1於淹水災害分析-印度安攀氣旋

- 超級氣旋安攀(Amphan)於2020年5月20日在印度的西孟加拉邦沿海登陸，造成孟加拉灣周圍嚴重淹水
- 採用5/16與5/22前後期影像進行分析，藉由圖像套疊與RGB假色調整，以分析淹水區域

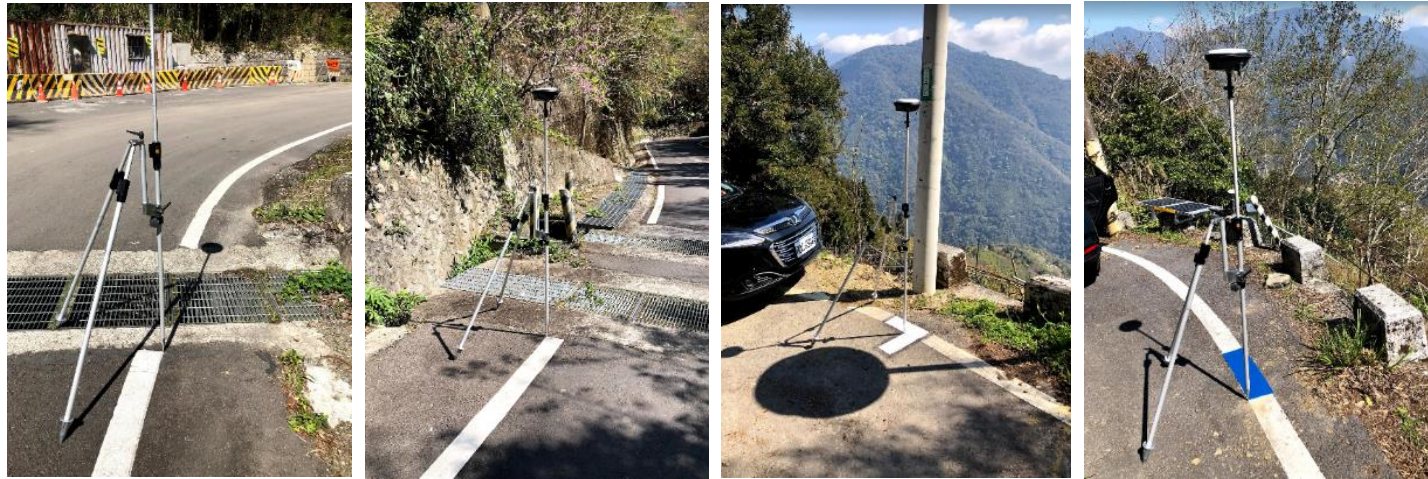
正射影像拍攝及鑲嵌

- UAS拍攝範圍光華(T002)大規模崩塌潛勢區(紅框範圍)
- 選取適當的地面控制點位，利用高精度衛星定位儀進行座標及高程的校正

點位	座標 N	座標 E	高程H(m)	2DCQ(cm)	3DCQ(cm)
GS01	2727934.495	290075.686	943.964	0.66	1.87
GS02	2727955.544	290223.663	953.164	0.61	1.86
GS03	2728250.002	289531.045	1320.367	0.87	2.32
GS04	2728198.694	289513.78	1332.095	1.04	3.08

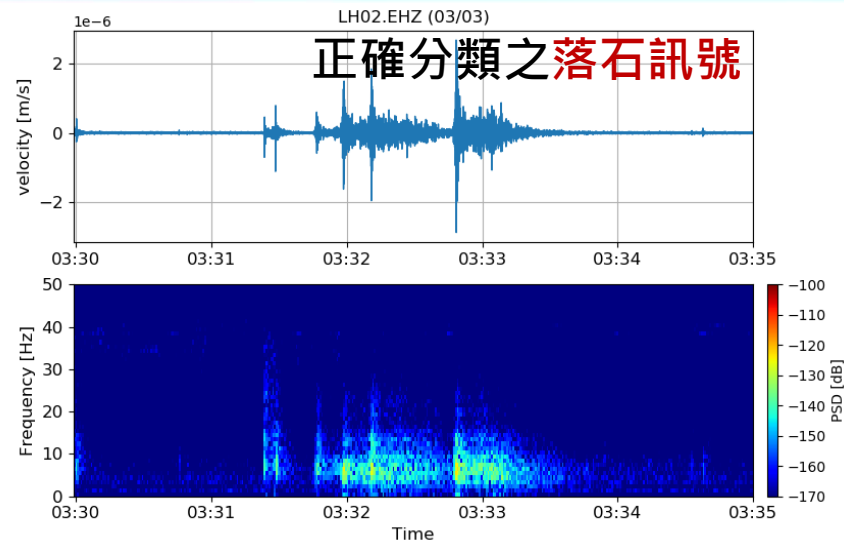
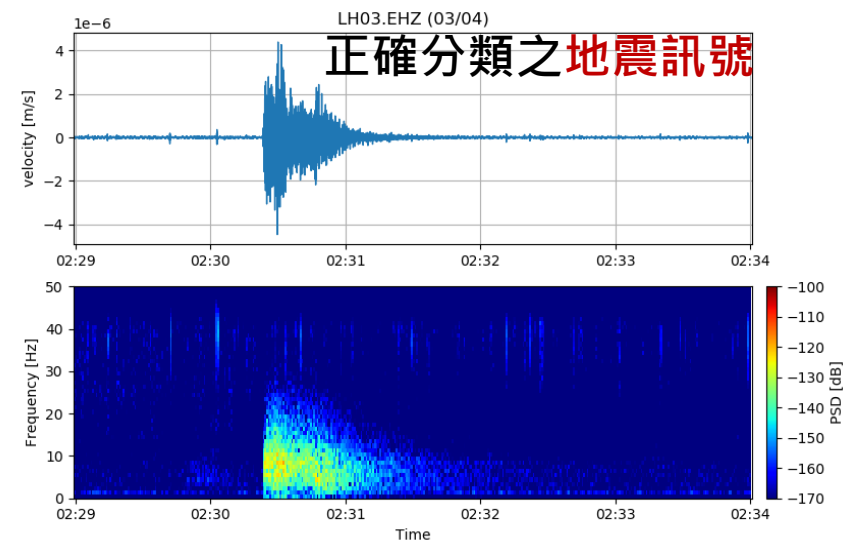
地動訊號分類模型成果比較

- 以Cubic SVM作為分類模型核心，**整體準確率達84%**，**落石準確率78%**
- 比對去年以RF為核心之分類成果，**SVM與RF均可達到一致的分類效果**
- 將車輛訊號獨立分類獲得成效，代表經過訓練之模型可有效分辨落石和車輛

Cubic SVM (930筆)		自動分類				敏感度
		車輛	地震	噪訊	落石	
人工 分類	車輛	897	10	14	9	96%
	地震	18	698	103	111	75%
	噪訊	18	84	728	100	78%
	落石	8	62	69	791	85%
準確率		95%	82%	80%	78%	84%

樣本區間：2019/9/28~2019/10/13, 2020/1/23~2020/2/29
