# 應用無人機建立海岸變化之追蹤技術

梁庭語 施虹如 李士強 何瑞益 張志新

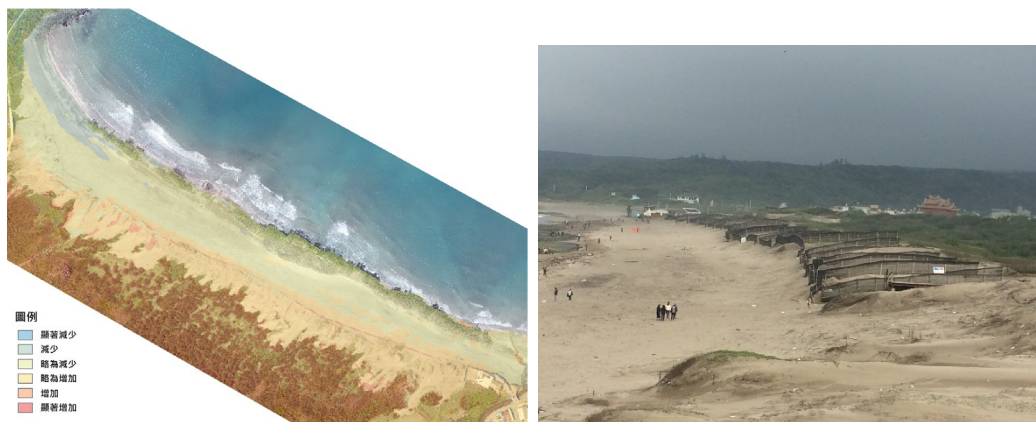
以新北市老梅漁港為例，目前已建置兩期影像，2020-03-26以及2021-03-25。將後期與前期的數值高程相減（圖3），可見沙灘上明顯的紅色區塊，與現地狀況對照，該區域為防風定砂圍籬設置區域，可以此辨別高程明顯增加的區域並量化。

圖3、老梅漁港地形高程變化圖（左圖）  
與現場的防風定砂圍籬（右圖）

採用空拍紀錄的方式，拍攝正射影像，進行影像的鑲嵌處理後，建置數值高程模型，分析多期影像之間的地形高程變化，以及0公尺、1公尺、2公尺高程線各期的位置變化。（圖2、圖3）
