# 有形文化資產異常影像自動辨識 功能開發

國家災害防救科技中心  
2022年成果發表

地震與人為災害組 謝蕙如、柯孝勳

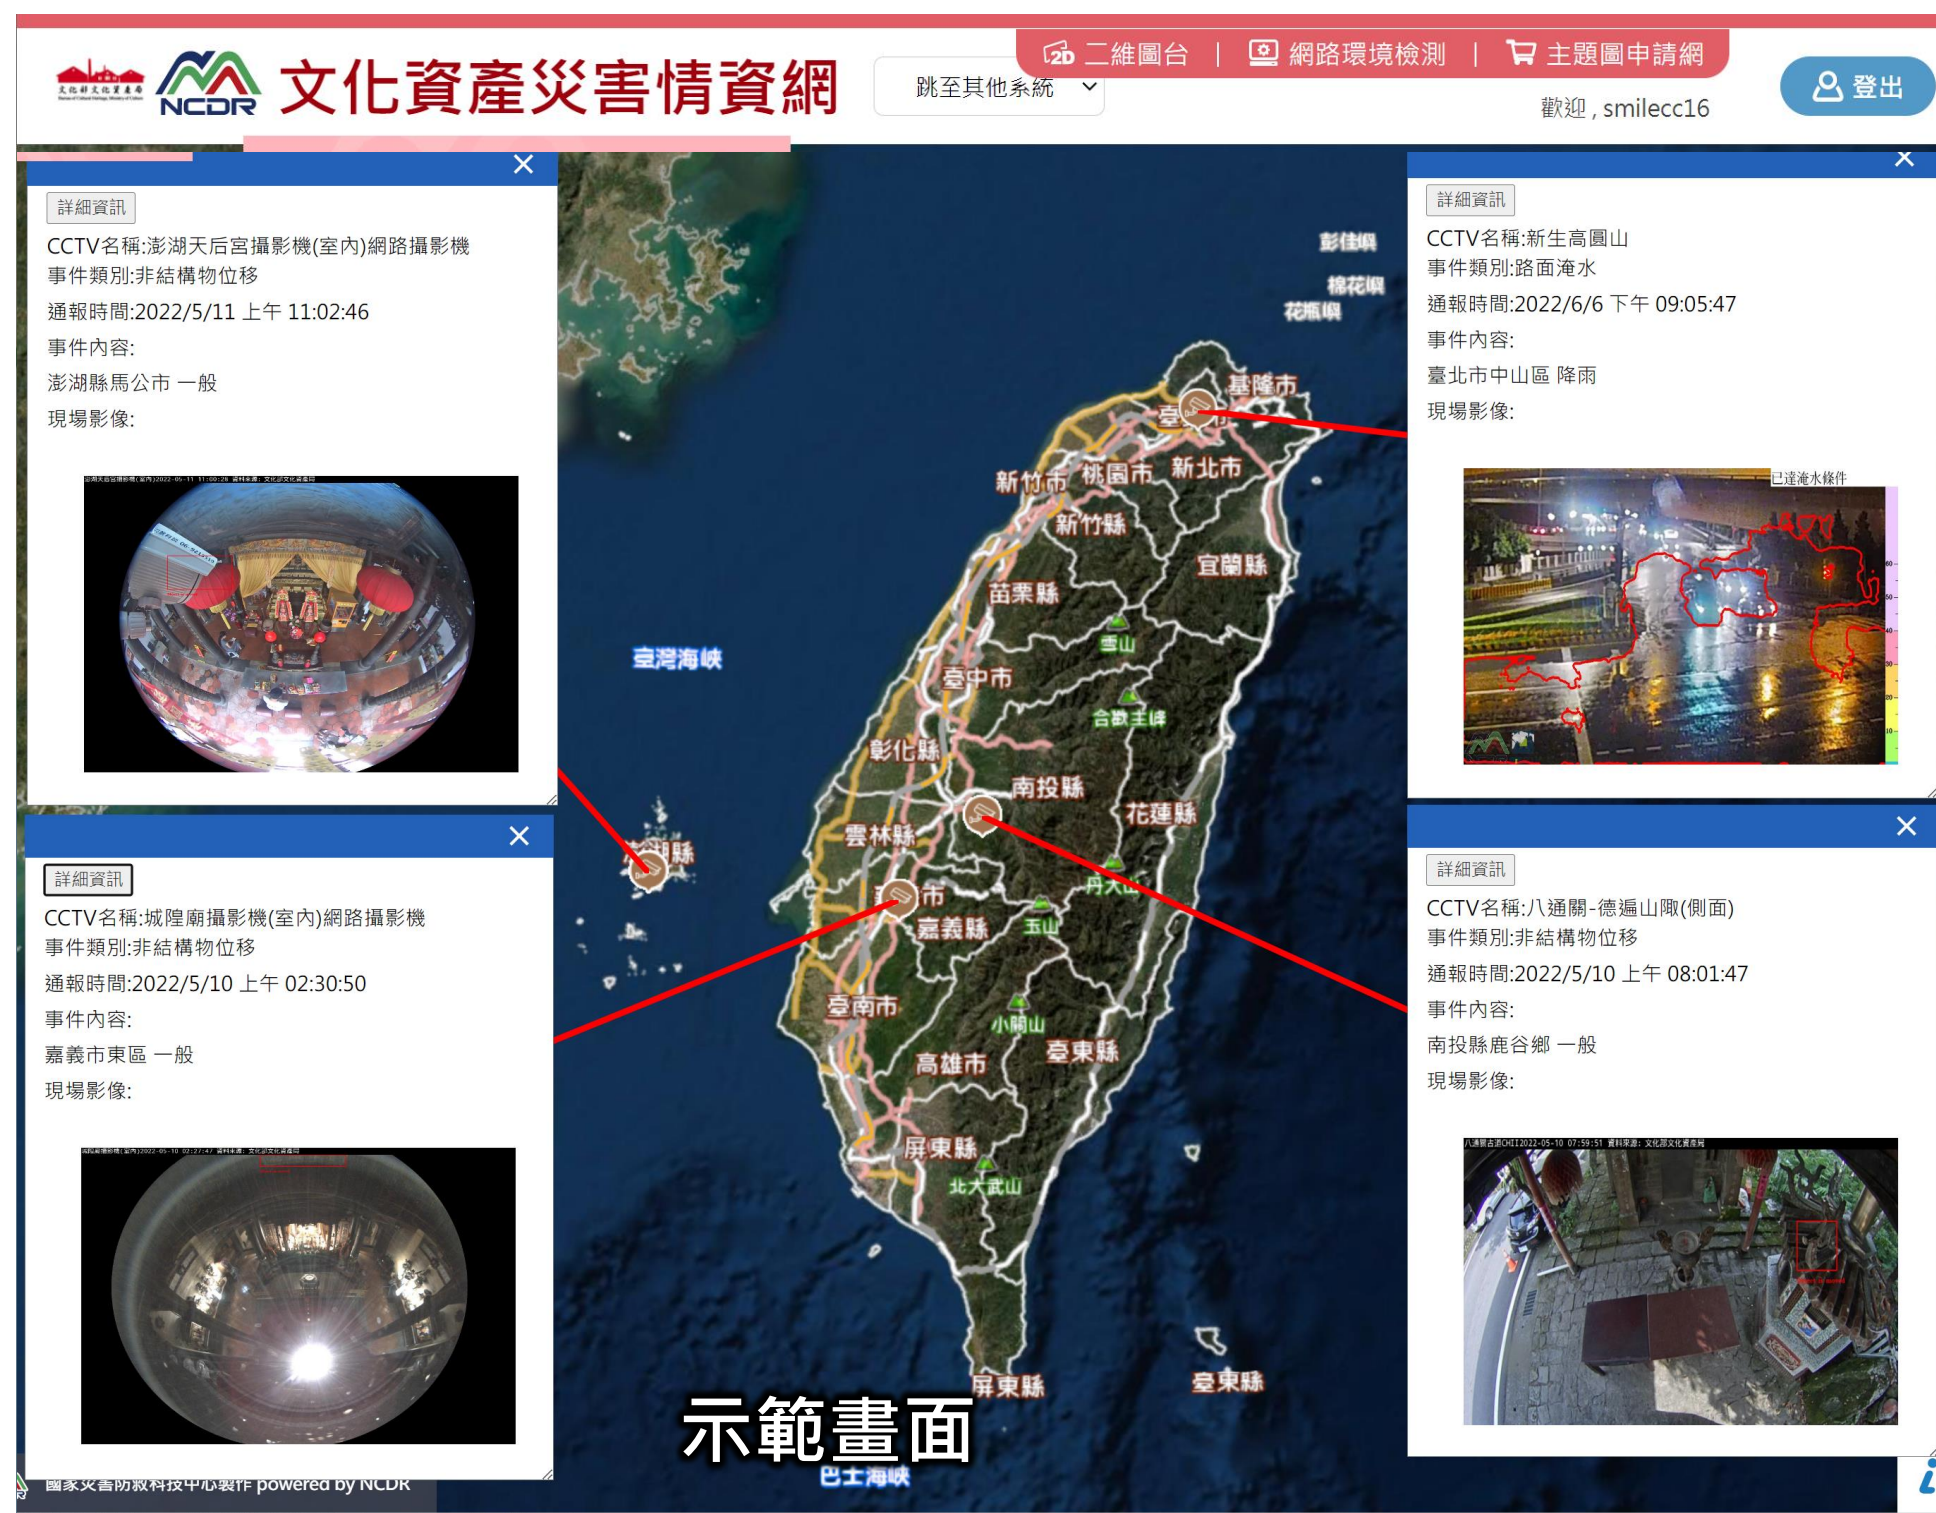
本研究所辨識之CCTV來源為文化資產局影像及古蹟周邊由交通部、縣市政府設立之CCTV，共套用92支CCTV，開發無效影像、結構毀損、非結構物位移、周邊路面積淹水與場域內積淹水等五類辨識模式。

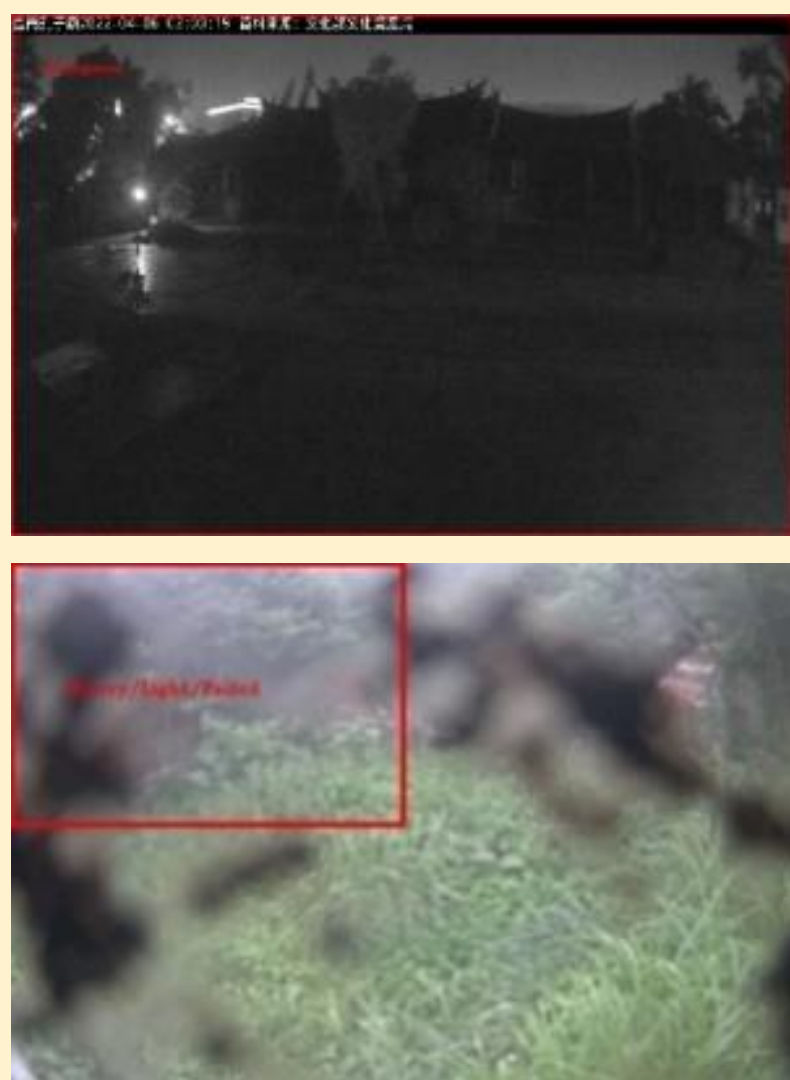
### 無效影像

夜間亮度不足、斷線維修、影像模糊

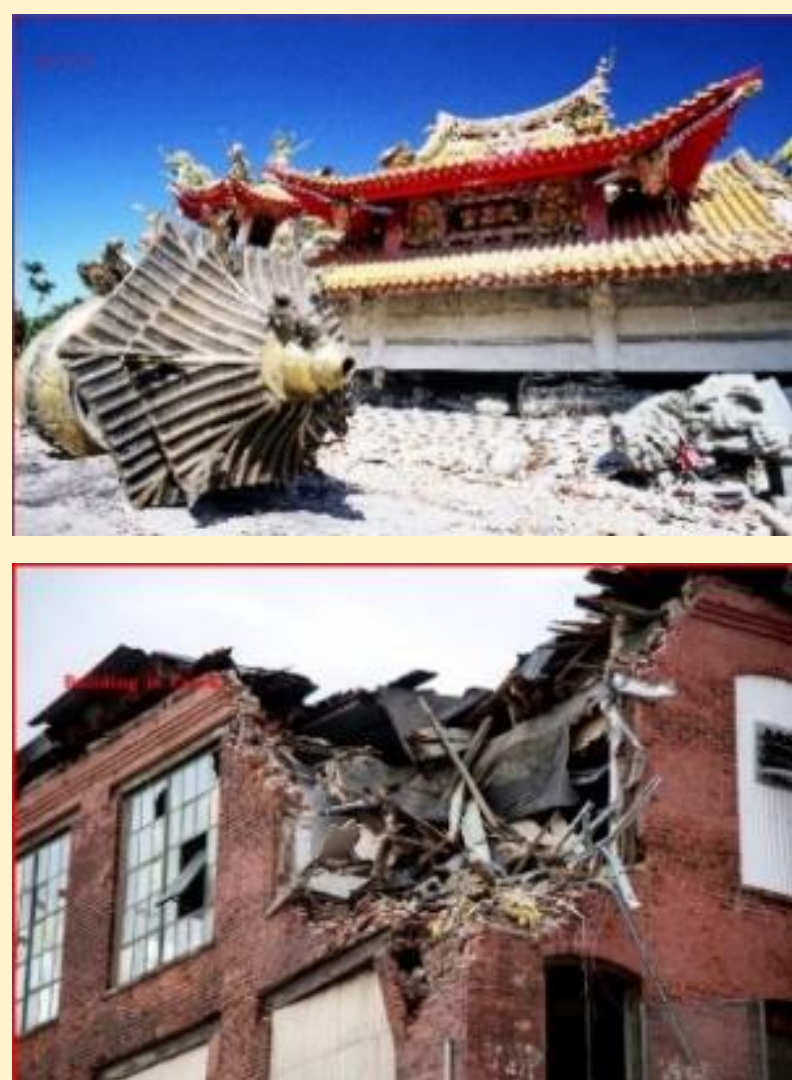
### 結構毀損

古蹟結構有大面積倒塌

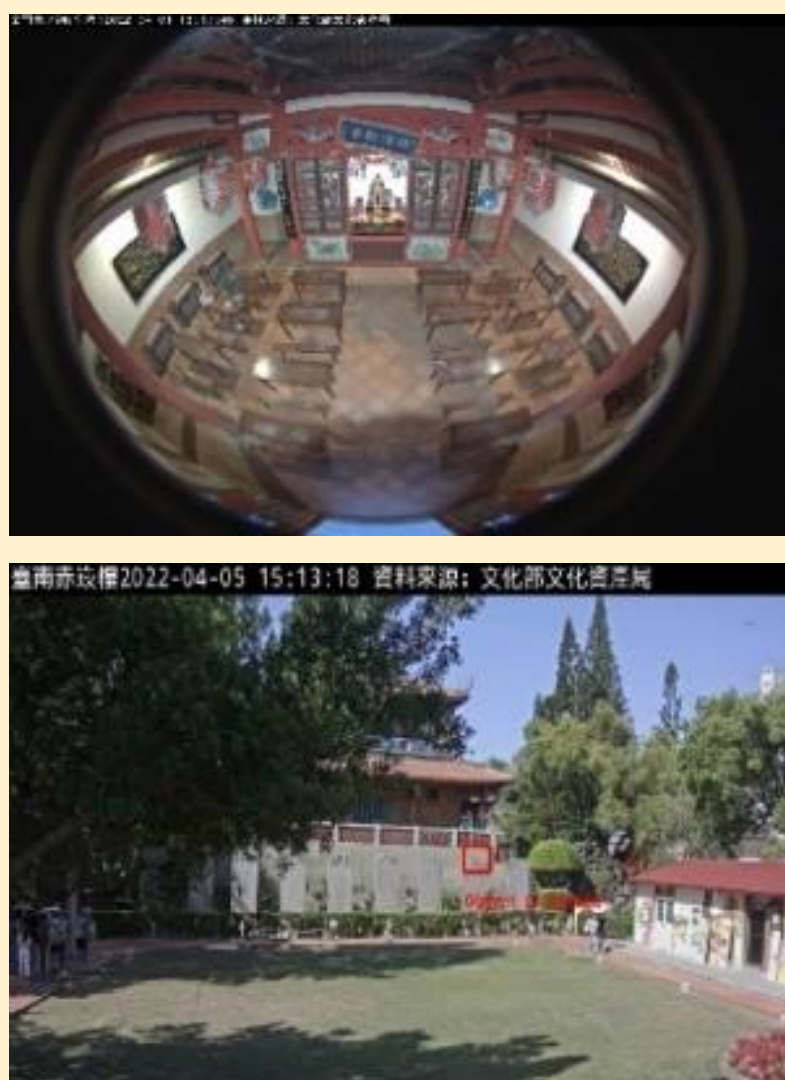
### 非結構物位移

拍攝畫面中文物或其他非結構物出現位移

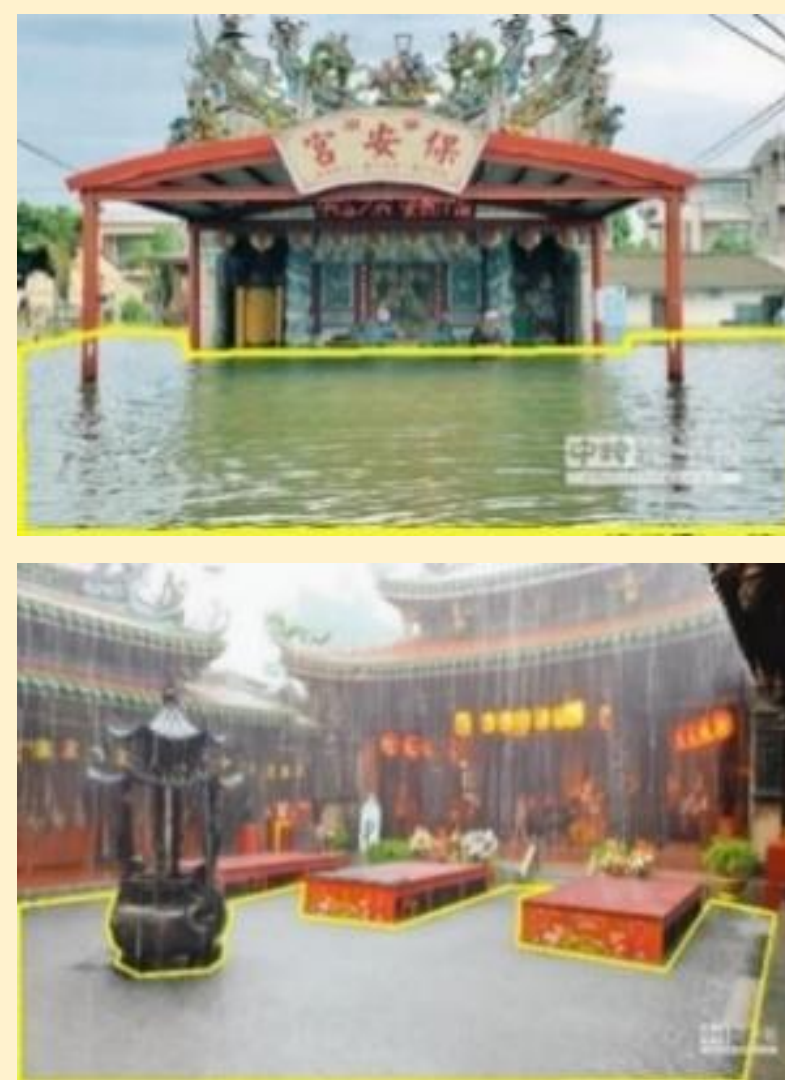
### 場域內積淹水

古蹟場域範圍內出現積淹水現象，如淹水高度超過參考點，有水面特徵等
