# 111年度重大豪雨及颱風事件之調查成果說明

國家災害防救科技中心  
2022年成果發表

## 2022年國內重大天然災害事件紀錄與環境踏勘

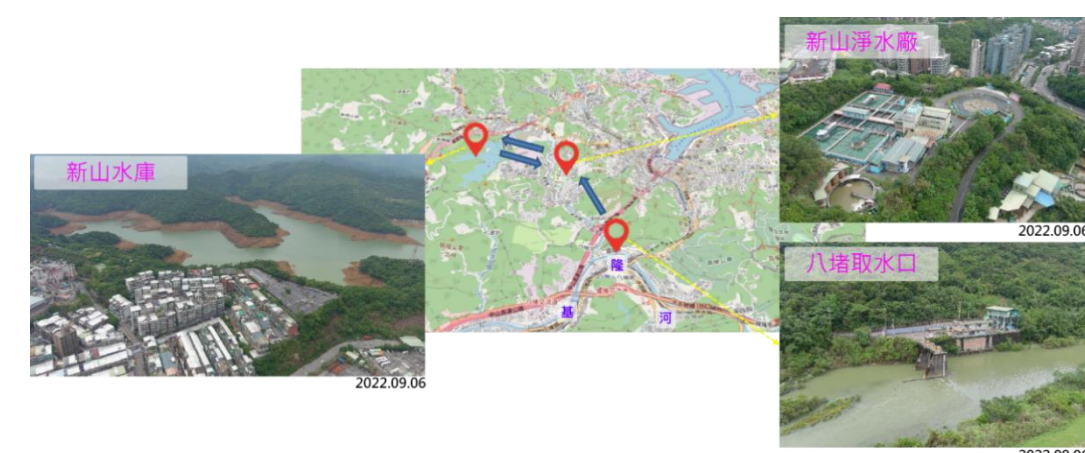
新山水庫與周邊設施位置分布圖(資料來源：災防科技中心)

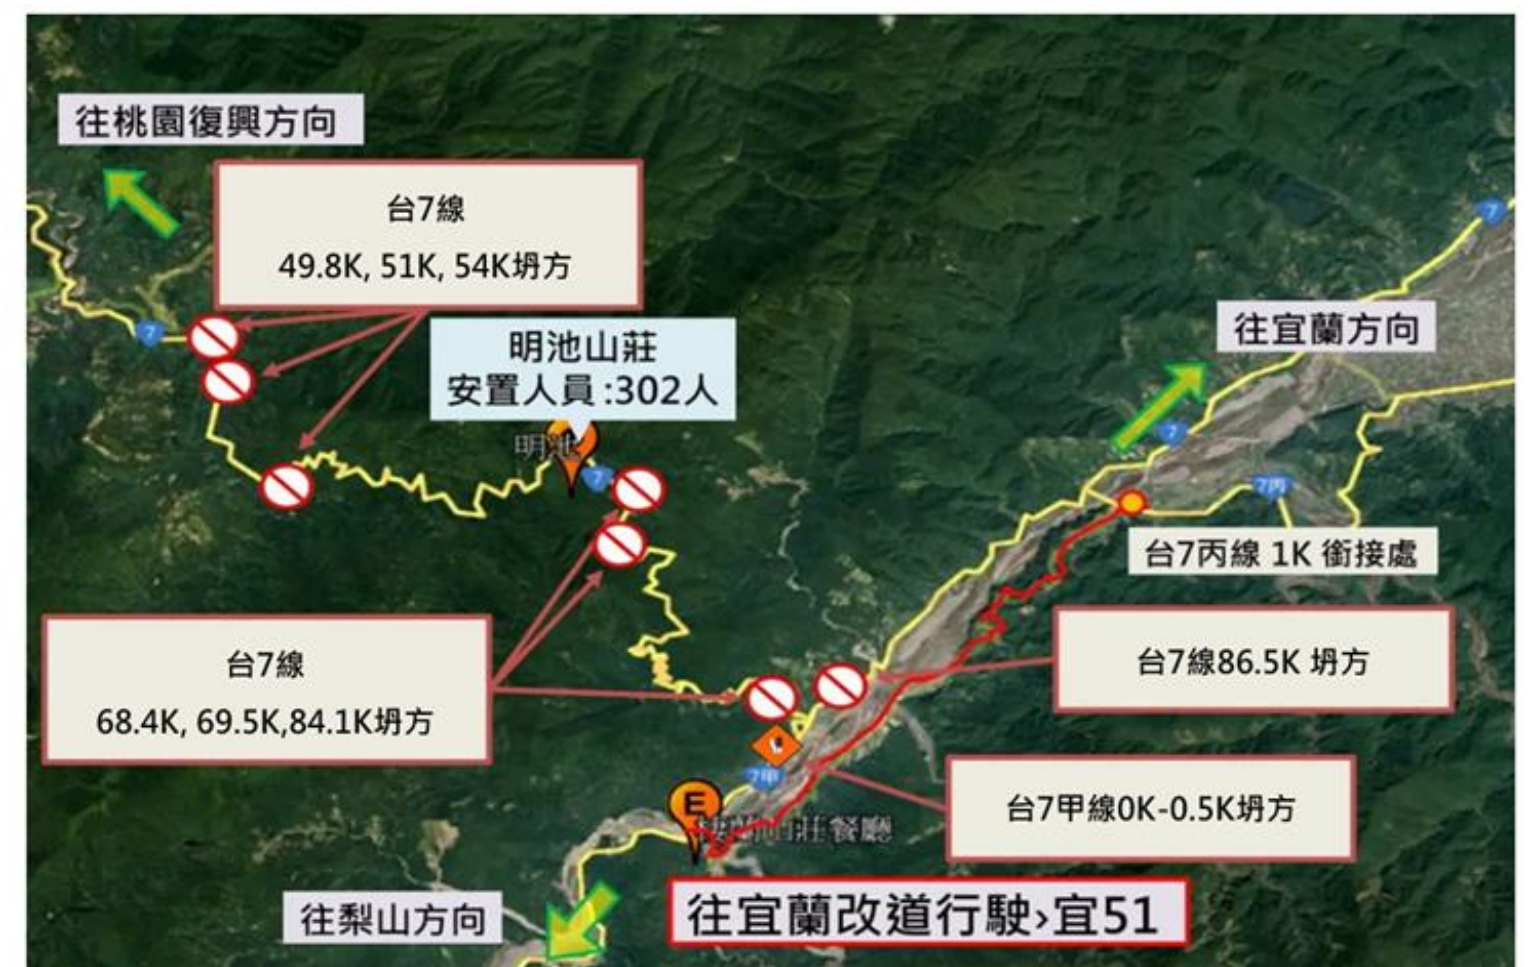
10月16日至10月18日間受尼莎颱風環流及東北季風共伴影響，降雨導致宜蘭縣大同鄉台7線與台7甲線多處發生坍方阻斷道路。台7線86.5K~86.9K路段發生嚴重的土石崩塌災情，明池山莊一度形成孤島，到10月19日雨勢漸緩，受困遊客才全數安全撤離。(資料來源：中央災害應變中心；編修：災防科技中心)

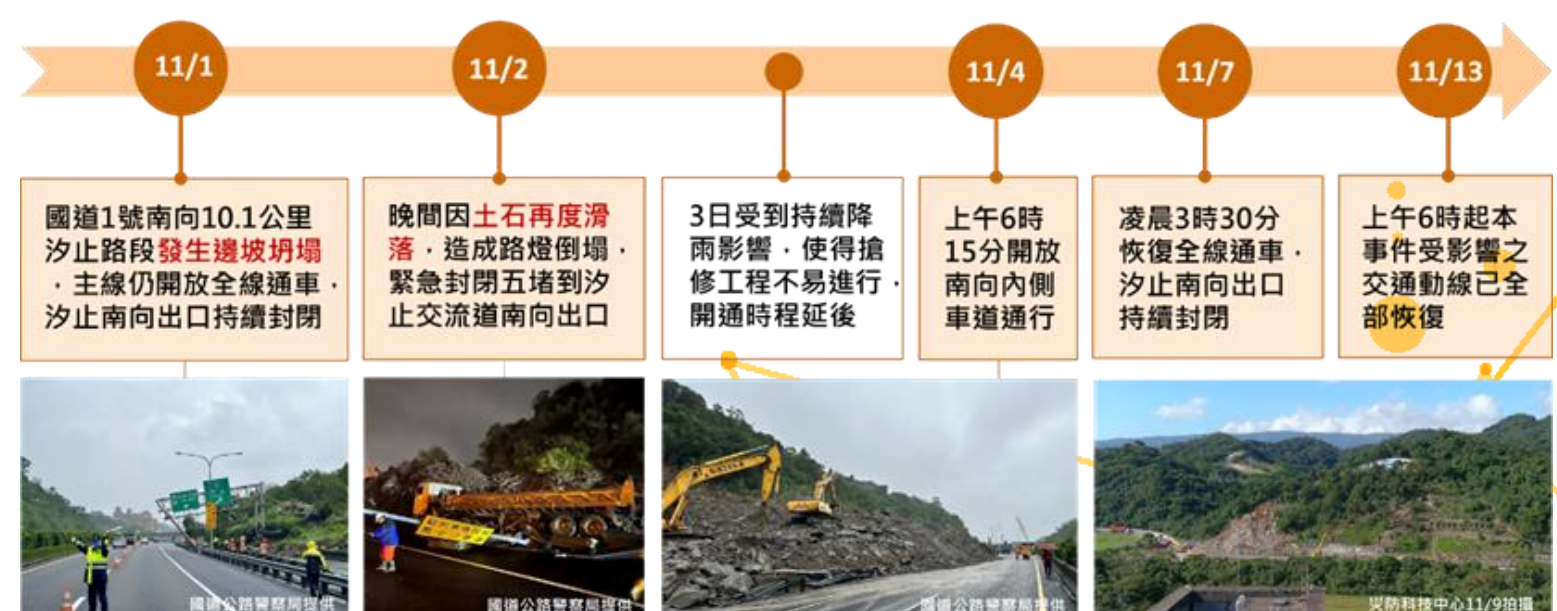
11月1日11時21分在國道1號南向10.1K處，汐止交流道南向出口集散道上方邊坡，發生土石滑落事件，影響通阻，交通部高速公路局緊急封閉汐止交流道南向出口，進行連夜搶修；11月2日18時50分又發生了第二次滑落，且土方量較第一次更大，影響範圍擴大至外線車道，有鑑於汐止地區持續降雨，仍有崩塌之疑慮，是以封閉南向全線車道，建議南向車輛改道。主要幹道封閉仍造成多日車道回堵，交通壅塞。最後，11月13日6時起汐止南下出口集散道及匝道部分亦恢復通車。
